Amiant, l'assassí silenciós

Avaluació del risc dels materials amb amiant

Lara Trujillo
Arquitecte tècnic

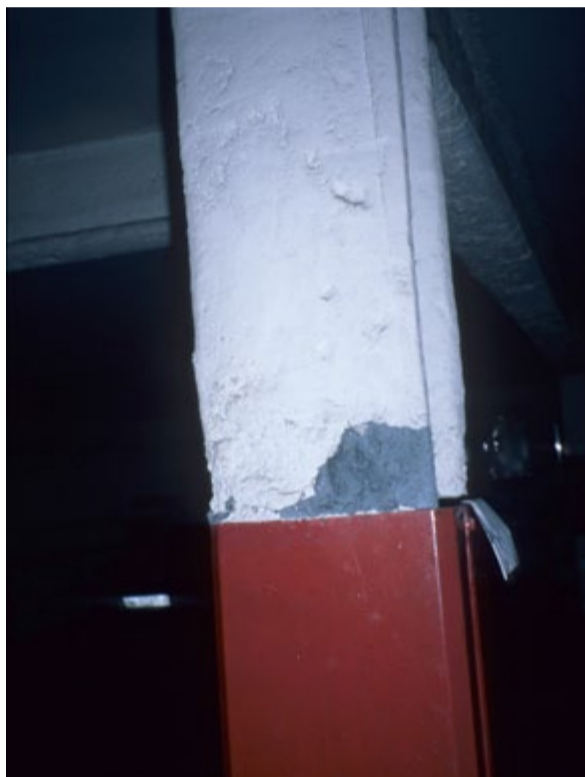
IGNIFUGACIÓ D'ESTRUCTURA

L'excel·lent qualitat aïllant és la que va fer proliferar els diferents aïllaments tèrmics, ignífugs i acústics, en formes diverses des dels projectats, les fibres soltes en càmeres, les mantes i els plafons.

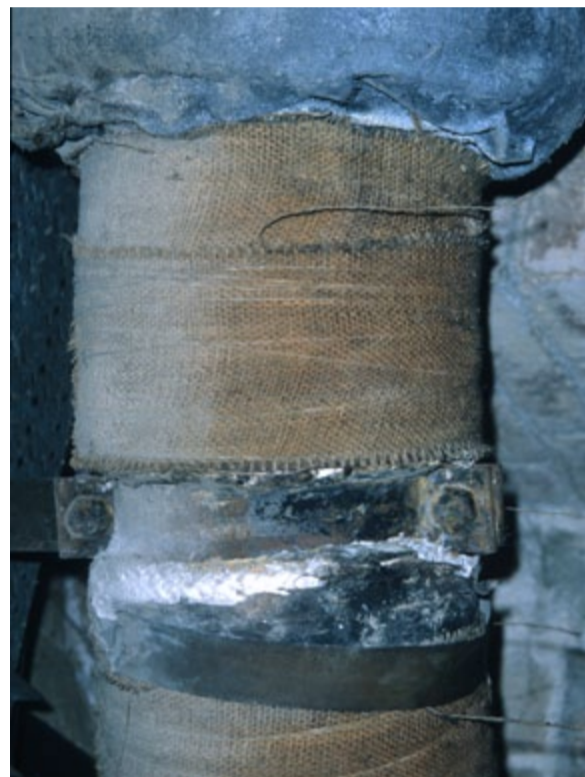
CALORIFUGACIÓ DE CANONADES

La gran capacitat per a teixir les seves fibres va donar els formats de cordons, mantes i venes, molt emprats com a calorífugants en les instal·lacions tèrmiques.

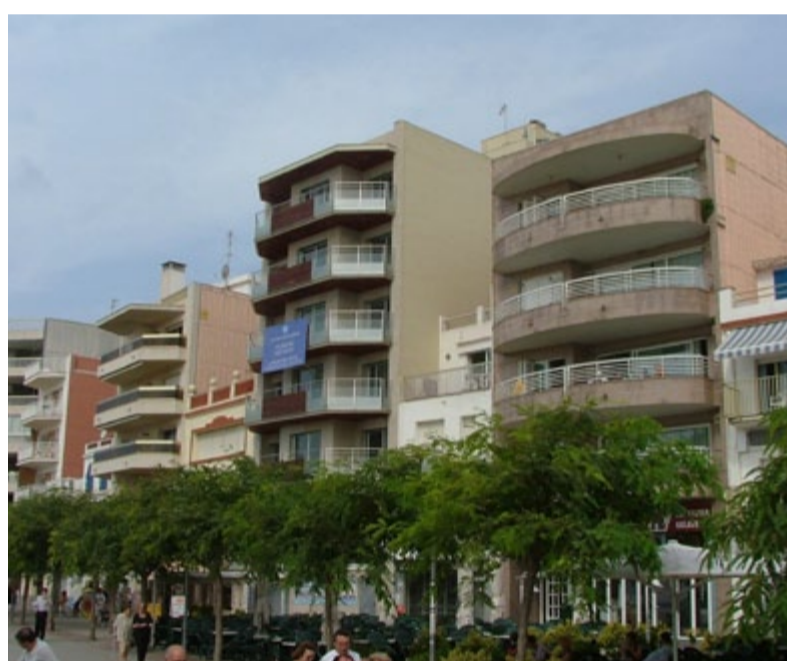
TOTES LES MITGERES SÓN DE FIBROCIMENT

L'afinitat amb el ciment, ha donat una de les aplicacions més difoses i esteses per tot el territori: el fibrociment, en totes les seves formes: canonades per a evacuació de gasos i conducció i evacuació d'aigües, planxes llises i ondulades per a cobertes, façanes i mitgeres, dipòsits d'aigua, teules, persianes, reixes, elements de decoració...

- L'estat de conservació del material. Un material no friable, amb poca concentració de fibres, que en bon estat pot no suposar un risc greu, pot convertir-se en perillós si es troba en mal estat o està degradat. Aquest és el cas del fibrociment que, no sent un material friable quan es troba en bon estat, pot deixar anar les fibres fàcilment quan està sotmès a la degradació atmosfèrica.
